ZÜRCHER DENKMALPFLEGE

22. Bericht 2013–2014

DÜBENDORF

Alter Kontrollturm des Militärflugplatzes Vers. Nr. 468

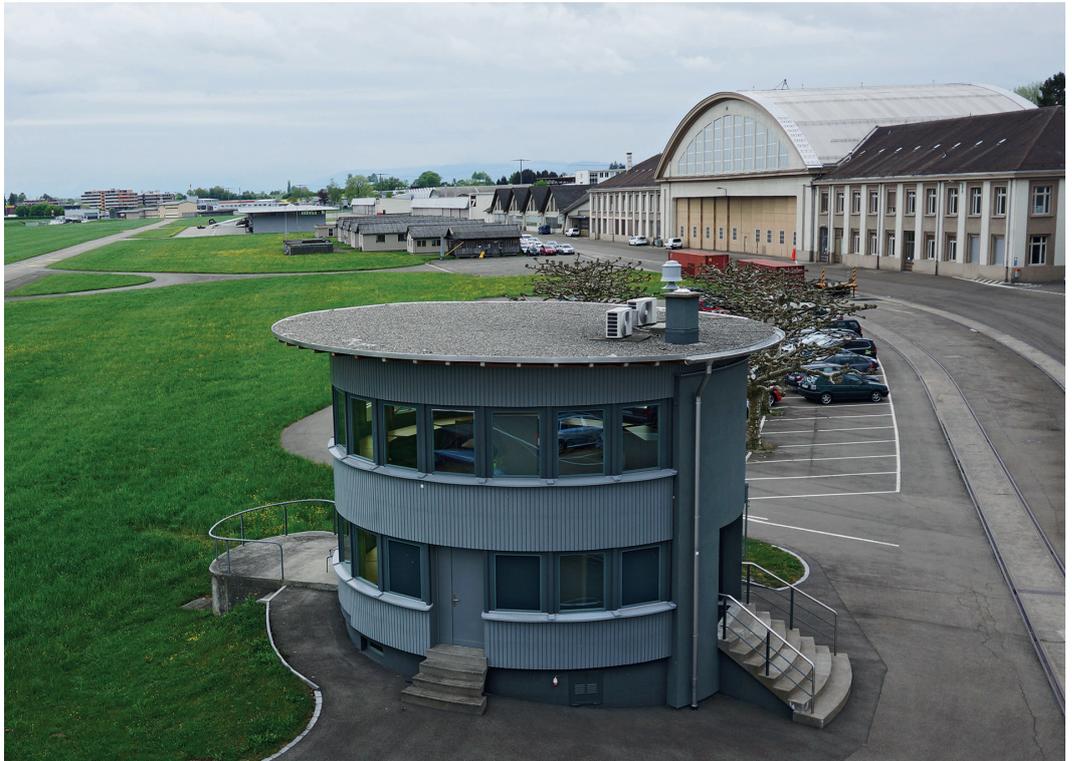
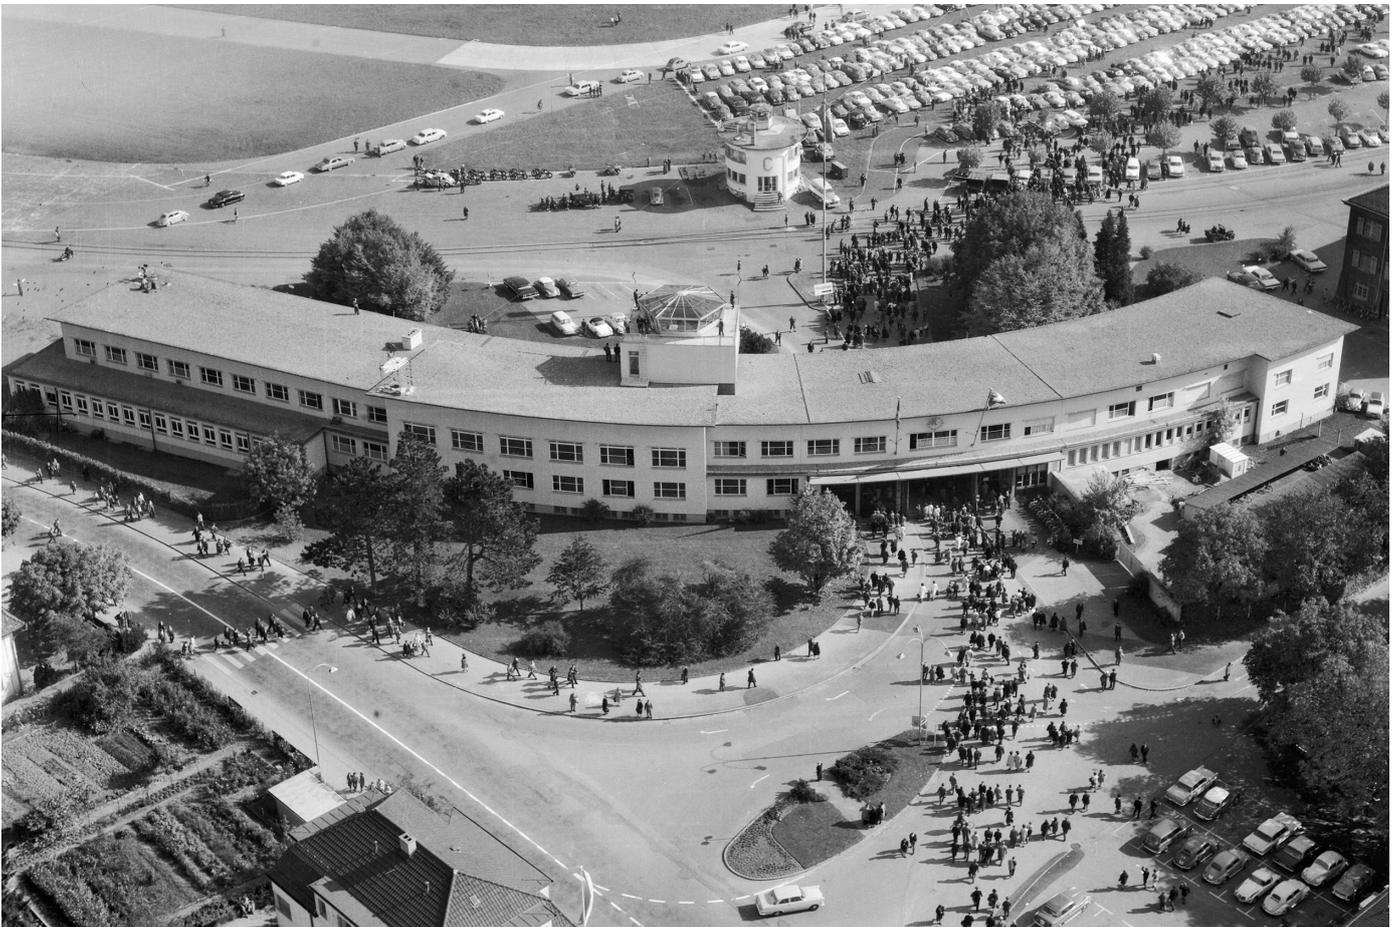
Rechts: Blick von Norden auf den alten Kontrollturm. Zustand nach der Renovation, April 2018. KDP Fotoarchiv. Unten: Defilee des Feldarmekorps 2 auf dem Flugplatz Dübendorf am 17. Oktober 1963. Im Vordergrund steht das Eingangs- und Unterrichtsgebäude, dahinter der weiss gestrichene alte Kontrollturm. Dok. 1.

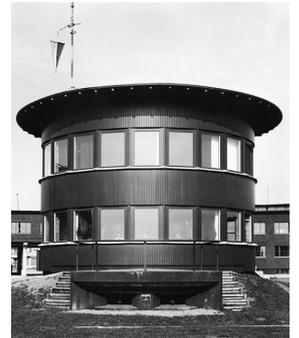
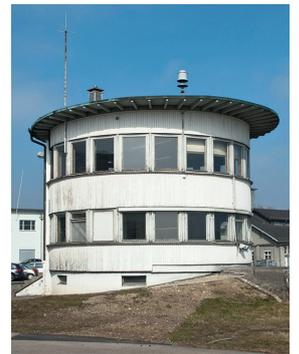
Oben: Bauzeitliches anthrazitfarbenes Erscheinungsbild des «Peil- und Startpavillons». Ansicht von Osten. Dok. 2. Unten: Der Kontrollturm erhielt 1954 einen weissen Anstrich. Ansicht von Südosten. Aufnahme November 2011. KDP Fotoarchiv.

Eine von der Denkmalpflege in Auftrag gegebene Untersuchung durch die Firma Fontana & Fontana AG, Rapperswil-Jona SG, gab Aufschluss über die Originalfassung: Das Äussere war ursprünglich nicht weiss, sondern – wie historische Schwarz-Weiss-Aufnahmen vermuten liessen – anthrazitfarben gestrichen, die Betonwange in Mineral- und der Holz-Zylinder in Ölfarbe. Das Lärchenholz der Fenstergesimse und ein umlaufendes Zierband waren holzsichtig belassen und nur geölt. Die mehrfach überstrichenen Holzoberflächen im Innern waren bauzeitlich ebenfalls nur geölt und zeigten eine Holzmaserierung. Die gemauerten Flächen waren mit Kalkfarbe in einem hellen Ockerfarbton gehalten. (Dok. 11)

Architekt und Denkmalpflege entschieden sich nach intensiven Gesprächen aus bauphysikalischen Gründen⁹ für einen grauen Anstrich als Kompromiss zur bauzeitlichen Anthrazitfarbe. Der hellere Anstrich aus Naturprodukten, unter anderem mit härtendem Leinöl in hinreichender Schichtdicke, sollte den geforderten Feuchteschutz der Holzfassade sicherstellen und übermässiges Schwind- und Quellverhalten der Rahmen- und Oberflächenstrukturen reduzieren. (Dok. 13) Der Farbton für die Täfer- und Putzwände lehnt sich eng an den ursprünglichen an. Das Obergeschoss erhielt aus akustischen Gründen eine neue Decke aus Lochplatten, da die bauzeitliche nicht mehr existierte. Sämtliche Beleuchtungskörper mit Ausnahme der in der Decke versenkten Lampe über dem Eingang wurden gemäss den heutigen Bedürfnissen erneuert.

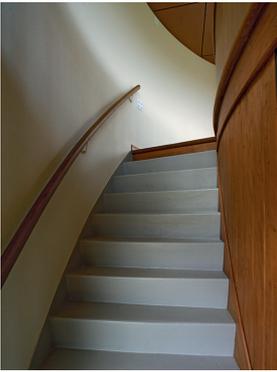
Geschwungener Treppenaufgang vom Erdgeschoss ins Obergeschoss. Aufnahme Mai 2013. KDP Fotoarchiv.

Das Obergeschoss erreicht man vom Vorplatz über eine raumhoch mit Holzpanels abgetrennte Zementtreppe. Von einem Antrittspodest führt sie entlang der geschwungenen Aussenwand empor, an der ein Handlauf aus Holz befestigt ist. Im Obergeschoss nimmt der ehemalige sogenannte Peilraum die ganze Fläche ein. Sein fast vollständig umlaufendes Fensterband gewährt einen Rundblick bis zu den Alpen.

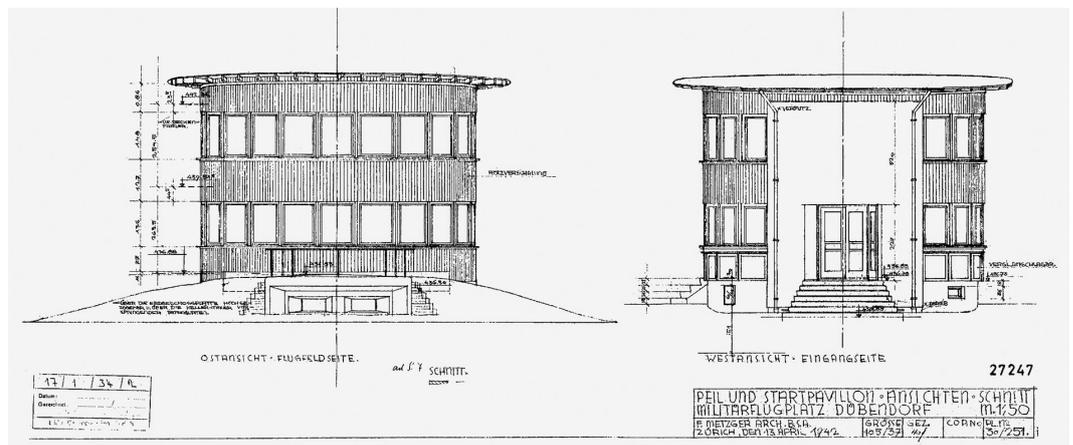
Ost- und Westansicht des «Peil- und Startpavillons». Signiert F. Metzger Arch. B.S.A. Zürich, den 13. April 1942. Massstab 1:50 (verkleinert). Dok. 3.

Der nach Osten ausgerichtete Rundbau steht auf einer in Sichtbeton ausgeführten Sockelzone, in der sich ein Bunker befindet. Dieser betonierte Unterstand mit breiter Beobachtungsscharte ragt wie eine herausgezogene Schublade in Richtung Flugfeld aus dem Baukörper heraus. Dadurch bildet der Bunker eine begehbare, mit einem Stahlrohrgeländer gesicherte Plattform, die von zwei seitlichen Treppen flankiert wird. Die beiden darüber befindlichen Geschosse des Gebäudes sind mit umlaufenden Fenster- und Brüstungsbändern horizontal gegliedert. Bis auf die betonierte Eingangspartie ist die gesamte Fassade mit vertikalen Holzlatten verkleidet. Das leicht geneigte Flachdach steigt gegen Osten hin an. Hier krägt die Dachscheibe stärker vor und zeigt in der offenen Untersicht die tragenden, radial angeordneten Holzbalken.

Auf der fensterlosen Westseite führt eine siebenstufige Kunststeintreppe zum zurückversetzten Haupteingang im Hochparterre. Diese zentrale, an der Basis 3,5 Meter breite Treppe verjüngt sich bis zur Eingangsnische auf 2,5 Meter. Der Aufgang besass nie ein seitliches Geländer und erinnert in seiner Erscheinung an die ausklappbare Treppe eines Kleinflugzeugs, die vor dem Start jeweils wieder eingezogen wird. Flankiert wird sie von zwei asphaltierten Rampen, die um den Rundbau herum auf das kancelartige Bunkerpodest an der Ostseite führen. Eine weitere kleinere Treppe befindet sich an der Nordseite. Sie führte direkt zu einer Telefonkabine im Gebäude. Schräg darüber befand sich ein später angefügter Holzbalkon, von dem man über eine Sprossenleiter auf das Dach zu einer Beobachtungskanzel gelangte. Beide Elemente existieren heute nicht mehr.

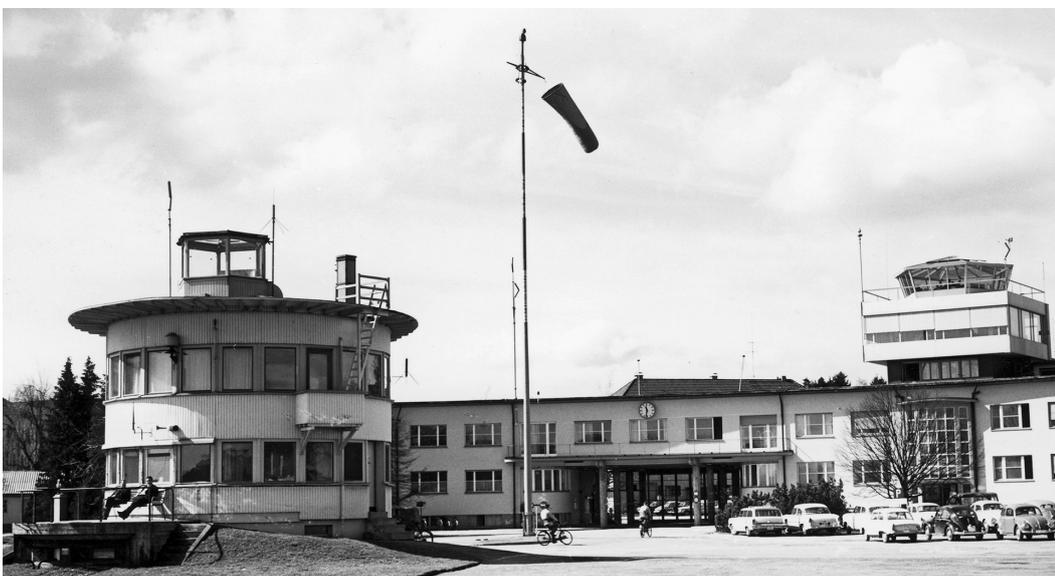
Alter und neuer Kontrollturm. Im Vordergrund steht der 1940 erbaute alte Kontrollturm mit der 1948 auf dem Dach errichteten Beobachtungskanzel. Auf dem Eingangsgebäude befindet sich der neue Kontrollturm von 1961. Dok. 2.

| 1948 | Zur besseren Überwachung des Flugbetriebs errichten die Verantwortlichen auf dem Dach des Kontrollturms eine hexagonale Beobachtungskanzel für eine Person. |
| 1961 | Erstellung eines neuen Kontrollturms auf dem Dach des benachbarten Eingangs- und Unterrichtsgebäudes. Der Startpavillon verliert seine ursprüngliche Funktion. |

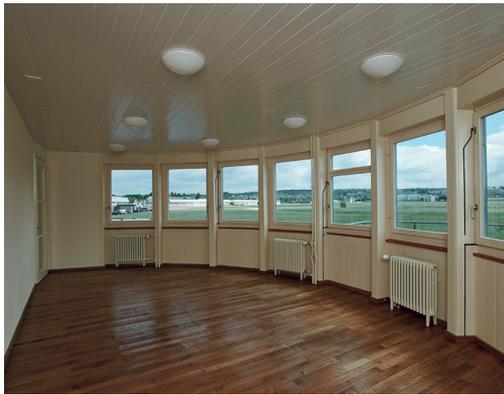
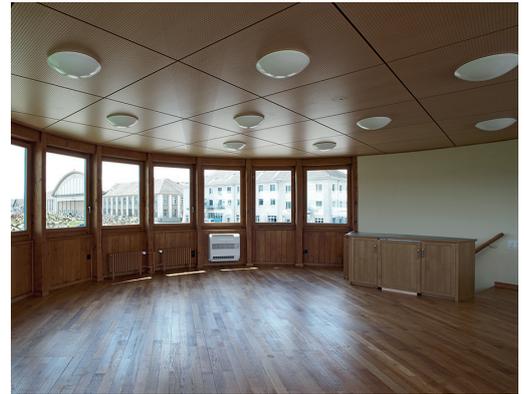
Links: Blick in das ehemalige Starterbüro im Erdgeschoss. Rechts: Im Obergeschoss befand sich der sog. Peilraum. Am rechten Bildrand ist der Treppenaufgang erkennbar. Zustand nach der Renovation, Mai 2013. KDP Fotoarchiv.

Vom Haupteingang gelangt man in einen Vorraum mit Zementboden. Dieser nimmt das südwestliche Viertel des Grundrisses ein. Durch eine Tür in der massiven Innenwand wird der Hauptraum erreicht. Er diente ursprünglich als Starterbüro und ist mit einem Riemenparkettboden versehen. Im nordwestlichen Viertel dieses Geschosses ist ein kleinerer Raum abgetrennt, der denselben Holzboden aufweist. Sämtliche Wände und Fensterbrüstungen sind mit einem vertikalen, ursprünglich holzsichtigen Lärchenholztäfer verkleidet; aus dem gleichen Holz bestehen die Decke und die halbversenkbaren Fenster.

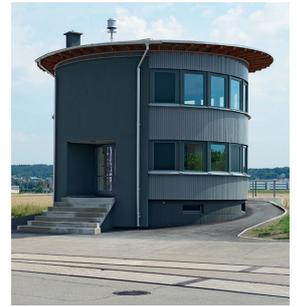
Der alte Kontrollturm erscheint dunkelgrau. Ansicht von Westen. Zustand nach der Renovation, Mai 2013. KDP Fotoarchiv.
